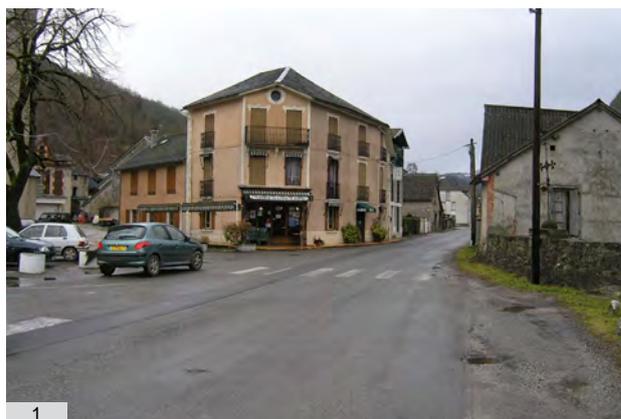
1

1. La place de l'église avant aménagement
2. La place de l'église après aménagement. L'étude de faisabilité du CAUE proposait d'éliminer le stationnement, élément non repris lors de l'élaboration du projet
3. Le carrefour et l'entrée du village avant aménagement
4. Traitement du carrefour avec création de trottoirs pour la sécurité des piétons. La faible largeur d'emprise n'a pas permis de faire des cheminements accessibles aux personnes à mobilité réduite sur toute la longueur du parcours
