# Adapter et valoriser UNE ÉCOLE 1900 - 1920

## SÉGUS - HAUTES PYRÉNÉES

L. Besset, architecte

1905

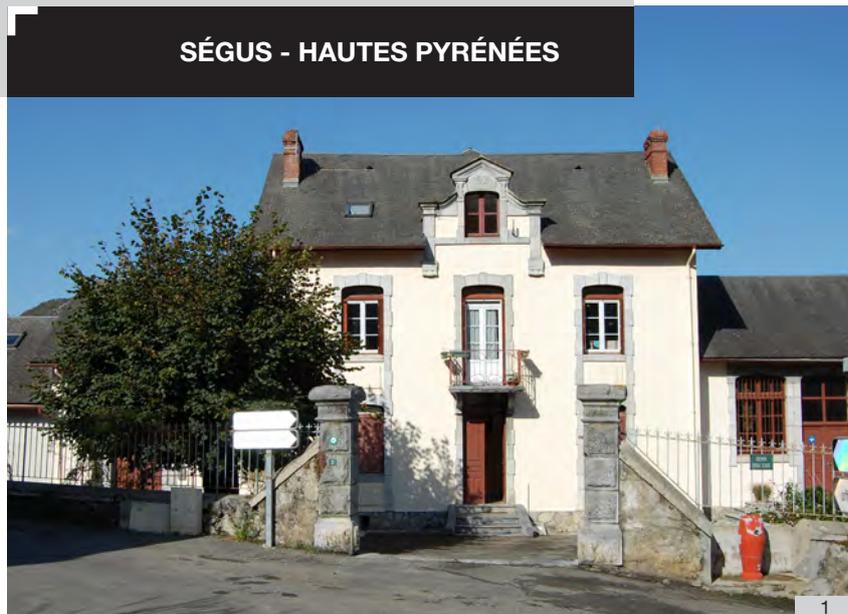
1

1. Mairie de Ségus, façade principale sur cour.

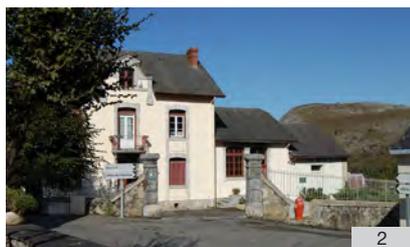
2

2. Vue des volumes en cascade.

La volumétrie générale groupant les entités aux gabarits différents représente un modèle pour beaucoup d'écoles rurales de cette période. Autour d'un axe central, se répartissent en parfaite symétrie et régularité : logement dans le corps central, salle de classe dans les ailes, puis les préaux.

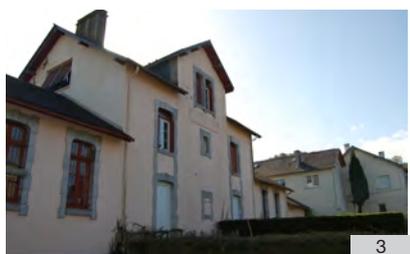
3

3. Façade nord sur les jardins.

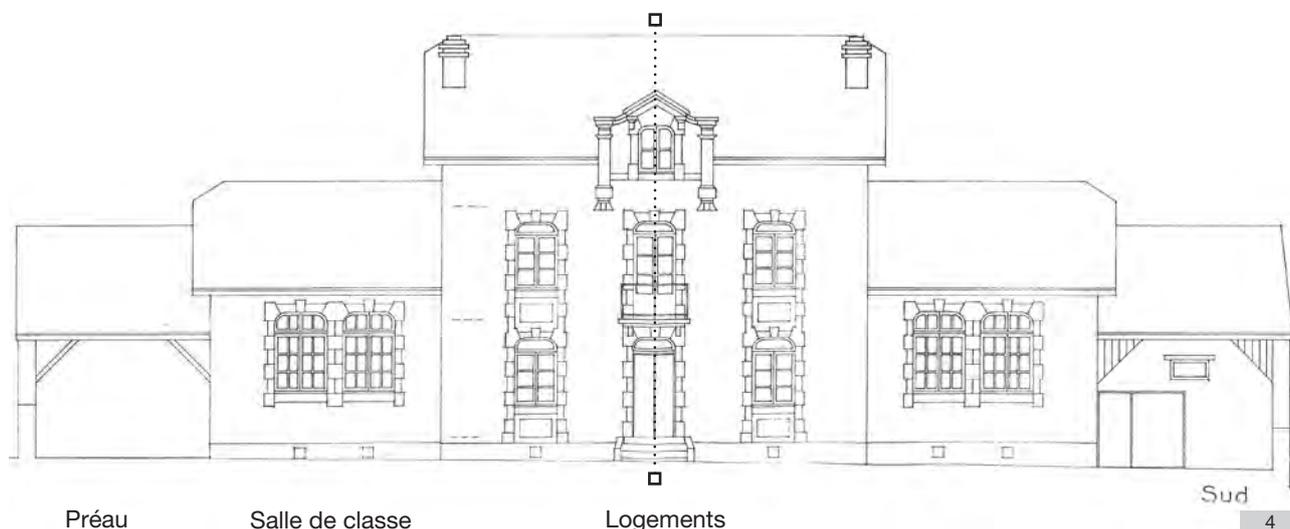
4

4. Façade principale avec modénature.

La modénature, utilisée ici principalement autour des baies, marque la verticalité des travées sur les logements, associe les baies élargies des salles des classes. Les encadrements en pierre de taille sont soignés dans leur mise en oeuvre (forme de chaînage harpé).

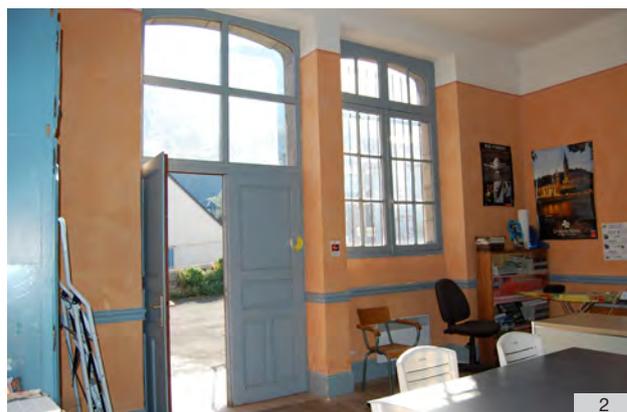
1. Salle de classe affectée aux associations.
2. Les baies élargies: une d'origine, l'autre transformée en porte.
3. Combles rénovés en logement en 2006.
4. Plan du logement à l'étage.
5. Plan du rez-de-chaussée.

Le bâtiment a conservé sa mixité de fonctions (équipement public et logement). Depuis 1990, les salles de classe accueillent aujourd'hui la mairie et les associations avec pour chacune des accès indépendants : emmarchements en façade sud et transformation de baie en porte. Les emmarchements du préau menant à la mairie ont été supprimés. Plus récemment, des rampes pour accès aux personnes à mobilité réduite (mais trop raides) ont été créées pour chaque aile.

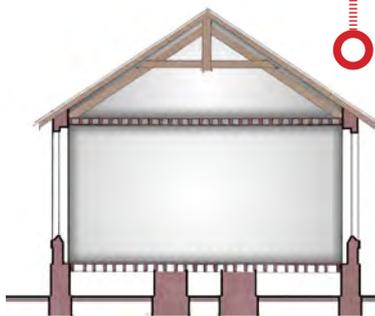
- Charpente assemblée bois,
- Couverture ardoises, pente de 70%,
- Combles non isolés.

Salles de classe (ailes)

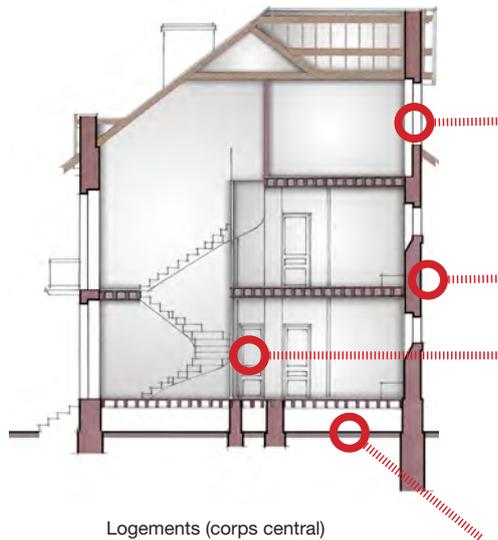
Logements (corps central)

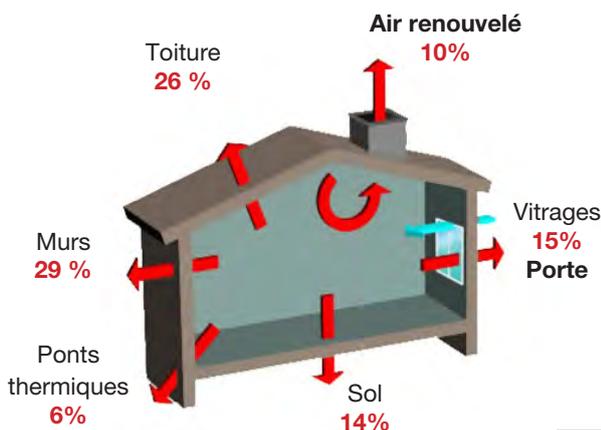
1

- L'absence d'isolation de l'enveloppe, la faible étanchéité à l'air, le renouvellement d'air naturel (cheminées, menuiseries) entraînent des fortes déperditions de chaleur, des effets de paroi froide et d'inconfort pour les occupants.
- La mitoyenneté et la superposition de volumes chauffés atténuent les déperditions. Les volumes fermés mais non chauffés comme les combles, la cage d'escalier, les préaux, jouent le rôle d'espaces tampons entre intérieur et extérieur.
- Les grandes baies des salles induisent de bons apports solaires hivernaux.

1. Schéma de déperditions du bâtiment (extrait du logiciel Dialogue)

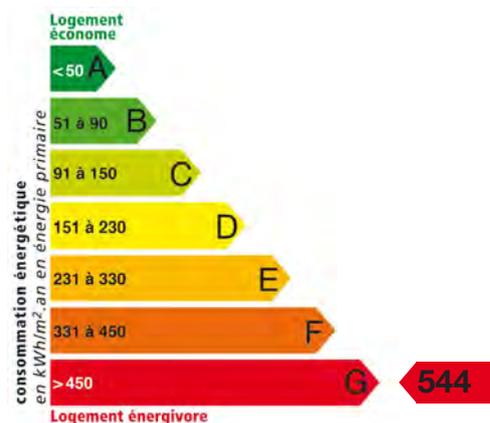
2

2. Étiquette de consommation énergétique du bâtiment (postes concernés : chauffage, refroidissement et eau chaude sanitaire)

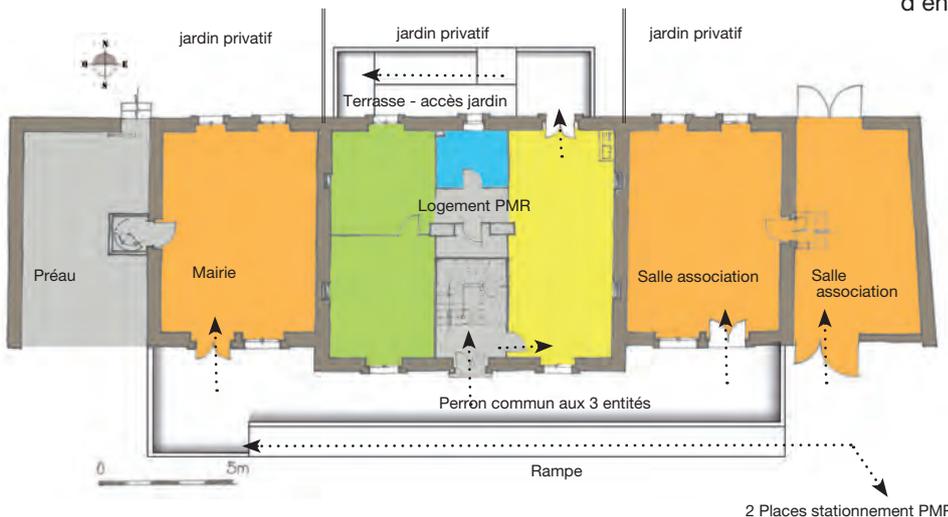
- Démolition des rampes et emmarchements existants; reconstruction d'un perron réparti sur l'ensemble des 3 corps principaux et de leurs entrées, accessible par une seule rampe,
- Remplacement des menuiseries PVC blanches par menuiseries bois sur mesure aux profilés plus minces de couleur rouge brique,
- Réfection des enduits à la chaux.

- Isolation de toiture sous rampant avec matériaux perméables à la vapeur d'eau,
- Isolation plancher bas,
- Menuiseries bois doubles vitrages,
- Enduit correcteur chaux - chanvre sur murs intérieurs,
- Installation d'une VMC simple flux,
- Remplacement des anciens convecteurs électriques par des radiateurs à panneaux rayonnants ou à chaleur.
- Installation d'un gestionnaire d'énergie.

Compte-tenu de la modénature, l'isolation extérieure est ici fortement déconseillée. La surface des pièces autorise en revanche une isolation intérieure. Ce choix peut toutefois nuire à l'inertie thermique et au comportement hygrométrique des parois et comporte des risques élevés de surchauffe estivale et de demi-saison.

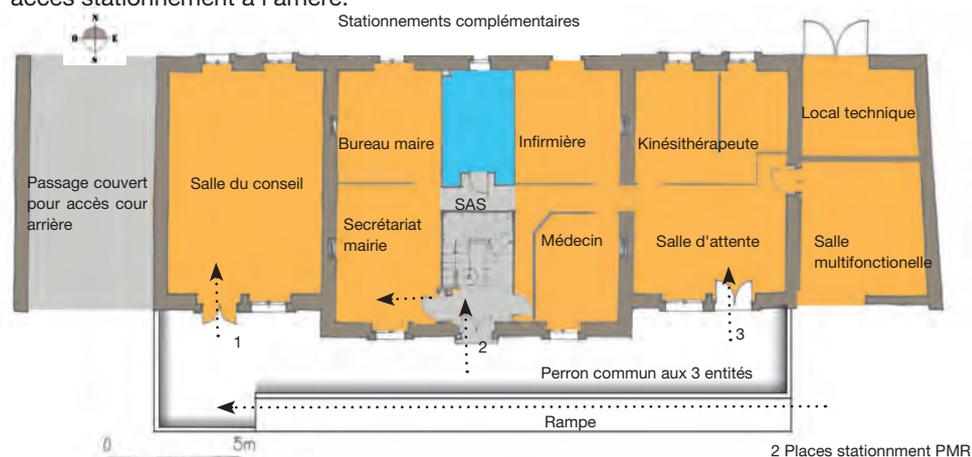
- Construction d'un perron réparti sur l'ensemble des 3 corps accessible par une seule rampe,
- Réfection des enduits à la chaux,
- Adaptation de la hauteur des volumes aux surfaces recloisonnées avec ajustement des faux plafonds au dessin des menuiseries,
- Distribution des bureaux : percement dans mur porteur avec consolidation de la structure (IPN), surélévation du plancher pour nouvelle salle multifonctionnelle,
- Ouverture du préau au nord pour accès stationnement à l'arrière.

- Mise aux normes accessibilité pour les 4 handicaps,
- Démolition des sanitaires extérieurs et création de sanitaires intérieurs communs,
- Recloisonnement, pose de faux plafonds techniques, équipements électriques peu consommateurs d'énergie,
- Réaménagement de l'étage en bureaux et salles de repos et du logement sous combles,
- Création d'un local technique pour chaudière à l'intérieur du bâtiment.

- Isolation intérieure des toitures et murs avec matériaux perméables à la vapeur d'eau.
- Installation de menuiseries bois double vitrage,
- Plancher bas : sur un hérisson de drainage, création d'un nouveau plancher désolidarisé des murs pour éviter les ponts thermiques; réalisation d'un plancher chauffant,
- Installation d'une chaudière bois (granulés ou plaquettes),
- Pose d'une VMC simple flux,
- Radiateurs à panneaux rayonnants (étages et combles).

L'analyse du comportement thermique du bâti permet une hiérarchisation et une adaptation des interventions. Priorité est donnée l'isolation de l'enveloppe en contrôlant les risques de surchauffe d'été. La diminution des volumes à chauffer permet de réduire les besoins énergétiques et appelle aux choix d'équipements thermiques adaptés.
