Adapter et valoriser UNE SALLE DES FETES 1920 - 1945

BRUGNENS - GERS

ÉTUDE SUR LE BÂTI DU XXÈME SIÈCLE

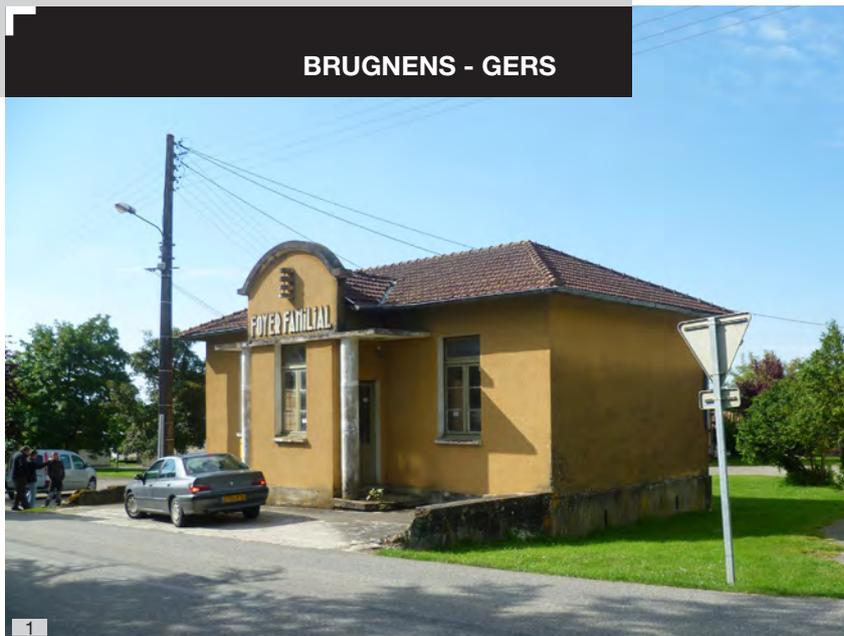
1

1. Façade principale

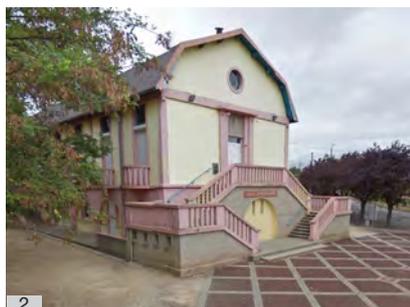
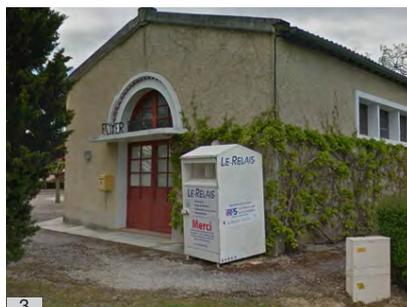
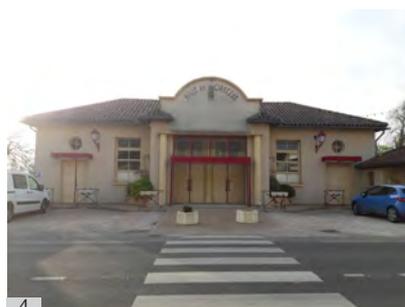
2. Autres exemples de salles des fête 1920-1945 : St-Benoît de Carmaux (81) 3. Le Falga (31) 4. Ornézan (32)

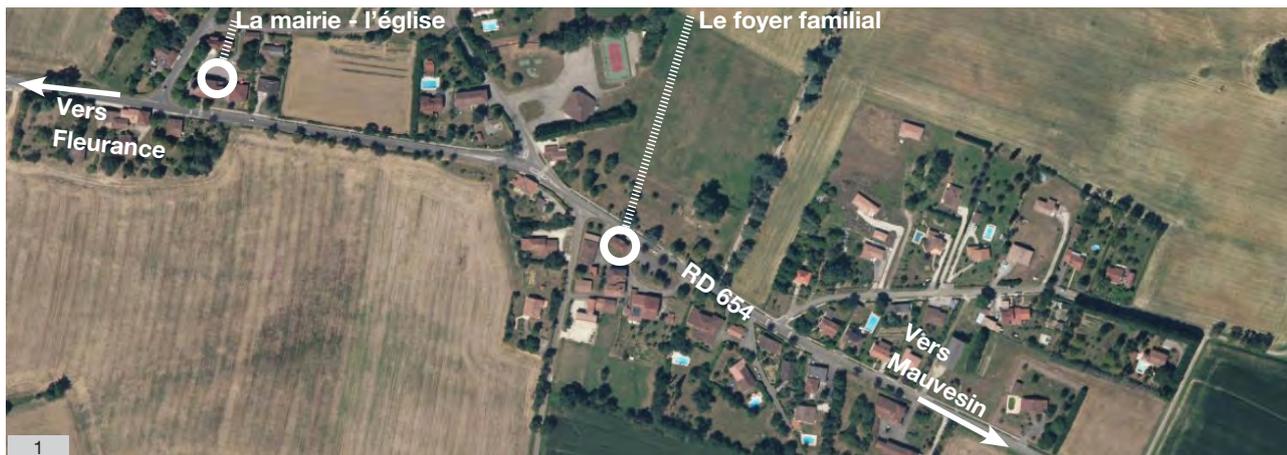
1. Vue aérienne (source géoportail)
2. Façade sur rue
3. Façade arrière
4. Photos détails façades

Le bâtiment est implanté en bordure de la route départementale, à proximité de plusieurs maisons d'habitations datant certainement d'avant sa construction. Il est entouré d'espaces verts faisant aujourd'hui partie du domaine public communal. La façade principale est légèrement en retrait de la route, marquant ainsi l'accès au bâtiment.

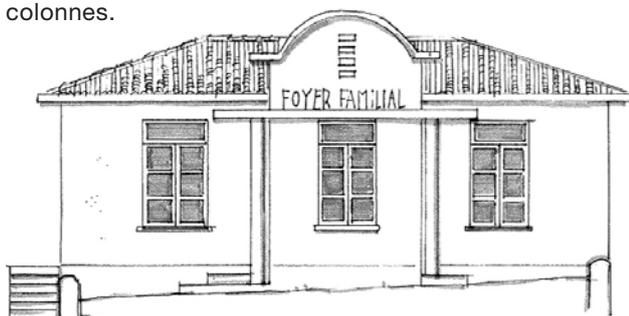
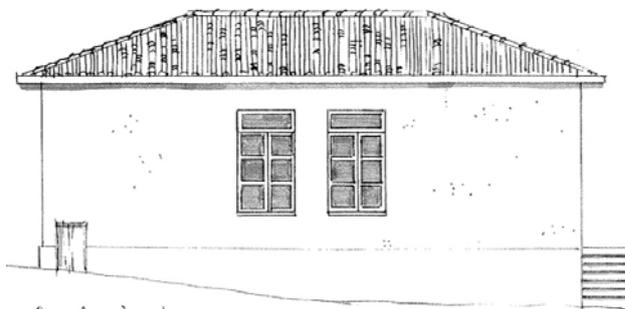
Le plan du bâtiment dessine une symétrie quasi parfaite, lisible aussi bien dans les façades et que dans le rythme des ouvertures. Orienté sur un axe NO-SE, le bâtiment est doté de grandes baies vitrées, permettant de s'ouvrir généreusement à la lumière. L'utilisation du béton offre une certaine liberté dans la modénature (fronton, colonnes, appuis des baies, etc.).

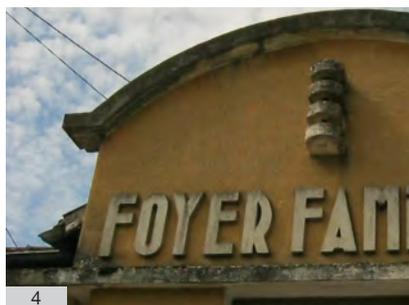
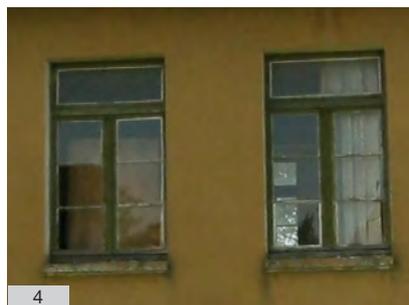
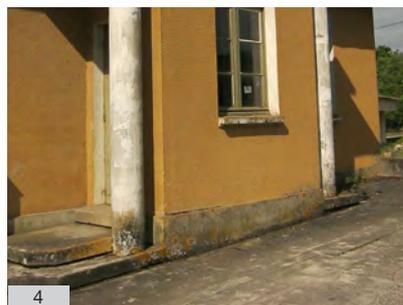
Le bâtiment du foyer familial de Brugnens est une interprétation modeste du style Art Déco. Un style qui revient à la pureté des formes et se caractérise par l'utilisation de formes géométriques, de la symétrie, des cercles et des arrondis. Les bâtiments sont parfois couronnés par des frontons en forme d'arbalètes, polygones ou arrondis et peuvent être garnis de colonnes.

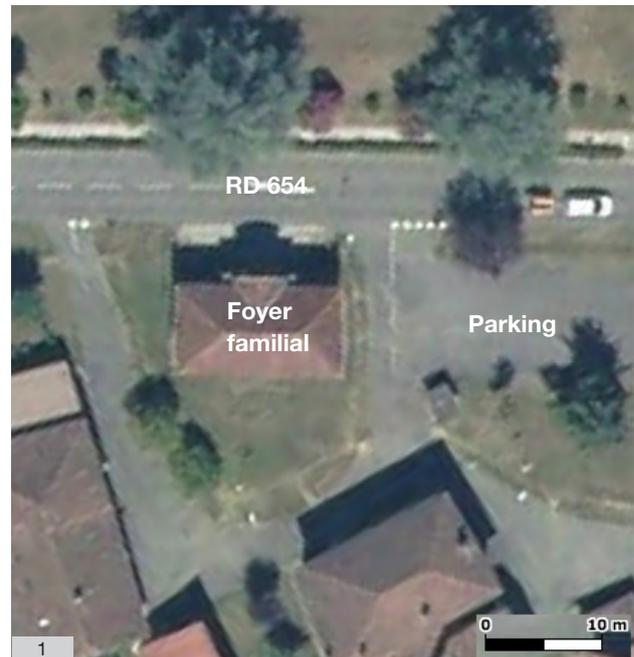
1. Vue aérienne (source Géoportail)
2. Plan intérieur
3. Sortie latérale
4. Menuiseries intérieures
5. La scène

Le bâtiment est composé d'un seul niveau en rez-de-chaussée sur vide sanitaire. Le volume principal, de forme rectangulaire, est constitué par la grande salle de 65 m² et d'une scène de 13 m². Un petit hall d'entrée marque l'accès principal et une porte latérale permet l'accès secondaire au bâtiment, accessible depuis un escalier extérieur. La salle était dimensionnée pour accueillir environ 50 personnes. Les hauteurs sous plafond sont importantes, mesurant environ 4 m.

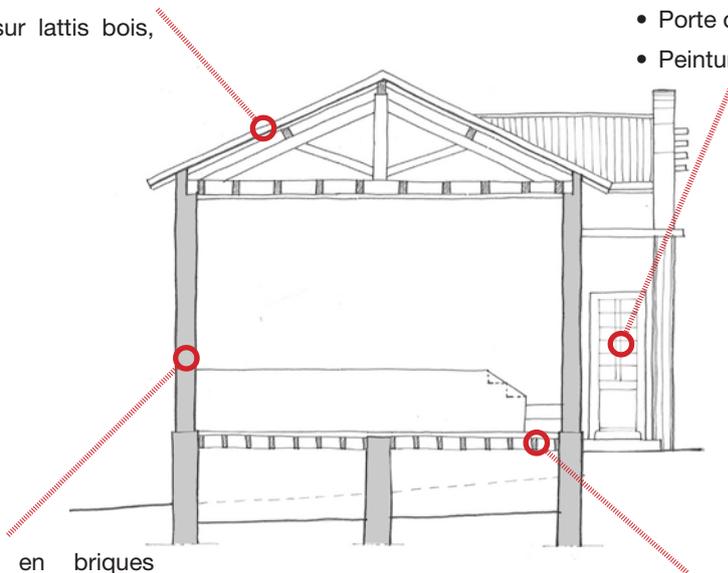
- Charpente en bois, deux pentes,
- Couverture en tuiles mécaniques teintées rouge,
- Plafonds en plâtre sur lattes bois, combles non isolés.

- Fenêtres en bois simple vitrage à deux vantaux et imposte supérieure fixe,
- Porte d'entrée en bois,
- Peintures à l'huile.

- Mur périphériques en briques creuses (30 cm),
- Soubassement en moellons, mortier et enduits en ciment,
- Absence d'isolations.

- Parquets en bois bouvetés, sur vide sanitaire accessible,
- Plancher bas non isolé.

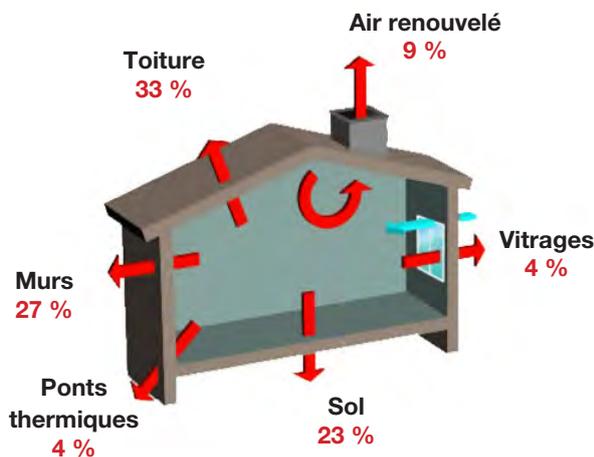
1

- L'absence d'isolations des parois opaques (combles, murs, planchers bas) et la mauvaise étanchéité à l'air sont des sources d'inconfort pour les occupants ;
- Le bâtiment n'est pas pourvu de dispositif de chauffage, pouvant limiter son utilisation en hiver.

- Les baies vitrées exposées au sud-ouest peuvent contribuer à la surchauffe du bâtiment (absence de volets).
- L'absence d'isolation et d'inertie favorise la hausse de la température intérieure du bâtiment durant l'été.

1. Schéma de déperditions du bâtiment (extrait du logiciel Dialogie)

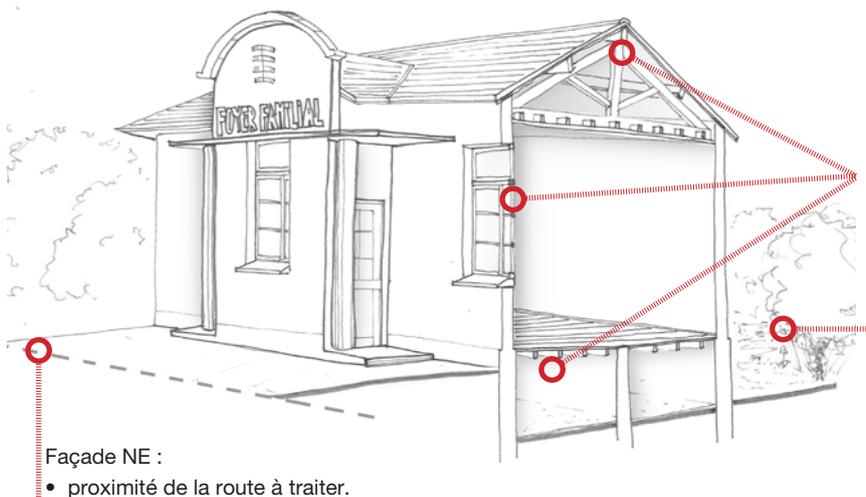
Le bâtiment est naturellement ventilé par des défauts d'étanchéité (fenêtres, planchers haut et bas).

Façade SO :

- espace à aménager.

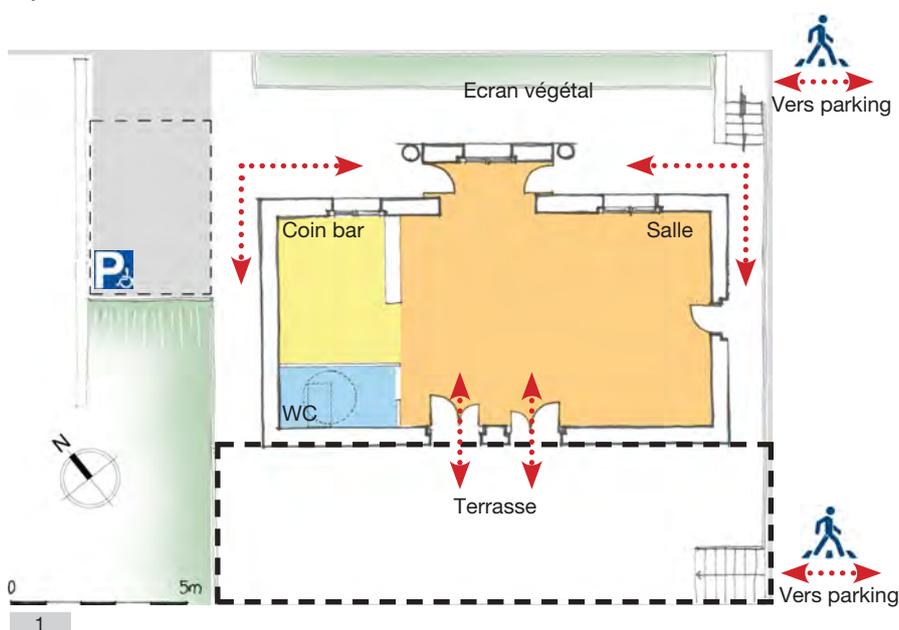
- Isolation : combles ($R=7 \text{ m}^2 \cdot \text{KW}$), plancher bas ($R = 3,5 \text{ m}^2 \cdot \text{KW}$),
- Remplacement des menuiseries fenêtres bois double vitrage 4/16/4, portes à isolation renforcée,
- Mise en œuvre d'un dispositif ventilation mécanique simple flux,
- Installation d'une pompe à chaleur air/air,
- Installation d'un dispositif de production d'eau chaude sanitaire électrique.

1. Schéma de principe.
2. Étiquette de consommation énergétique du bâtiment - PROJET (postes concernés : chauffage, refroidissement et eau chaude sanitaire)

Le choix du dispositif de chauffage doit être adapté à l'usage envisagé. Pour une utilisation ponctuelle le dispositif doit être réactif et le temps de chauffe rapide. En l'absence de gaz de ville, le choix s'est orienté ici vers un dispositif électrique à la fois économe et d'installation facile.

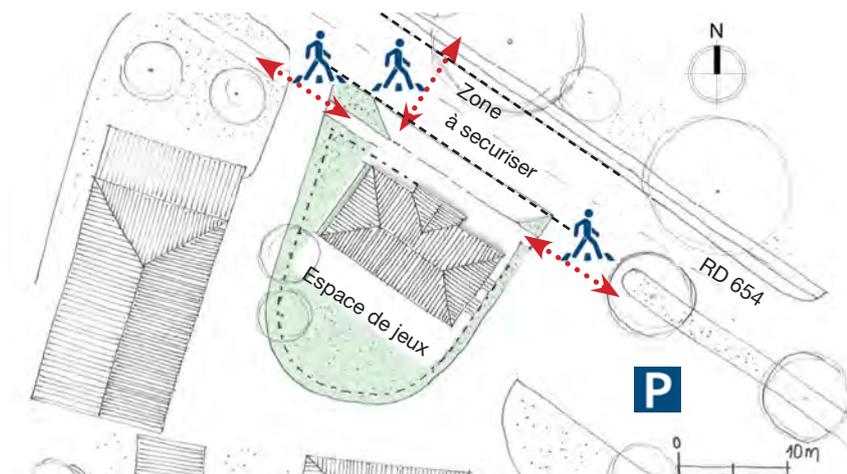
1

1. Schéma de principe.

- Isolation : combles ($R=7 \text{ m}^2.\text{KW}$), plancher bas ($R = 3,5 \text{ m}^2.\text{KW}$) ; murs ($R = 3,8 \text{ m}^2.\text{KW}$),
- Remplacement des menuiseries par des fenêtres en bois double vitrage 4/16/4, portes à isolation renforcée,
- Mise en œuvre d'un dispositif ventilation mécanique simple flux,
- Installation d'une pompe à chaleur air/air,
- Installation d'un dispositif de production d'eau chaude sanitaire solaire.

La pompe chaleur air/air a été retenue ici comme système de chauffage, notamment pour facilité de mise en œuvre. Toutefois, d'autres dispositifs auraient pu être envisagés, par exemple une chaudière à granulés. Si les efforts financiers liés à l'installation de cette dernière restent plus élevés, les gains obtenus seraient cependant équivalents à celui du dispositif retenu.
