Adapter et valoriser UNE SALLE DES FÊTES 1945 - 1975

CASSAGNE - HAUTE-GARONNE

J.N. THILLET Architecte

1954

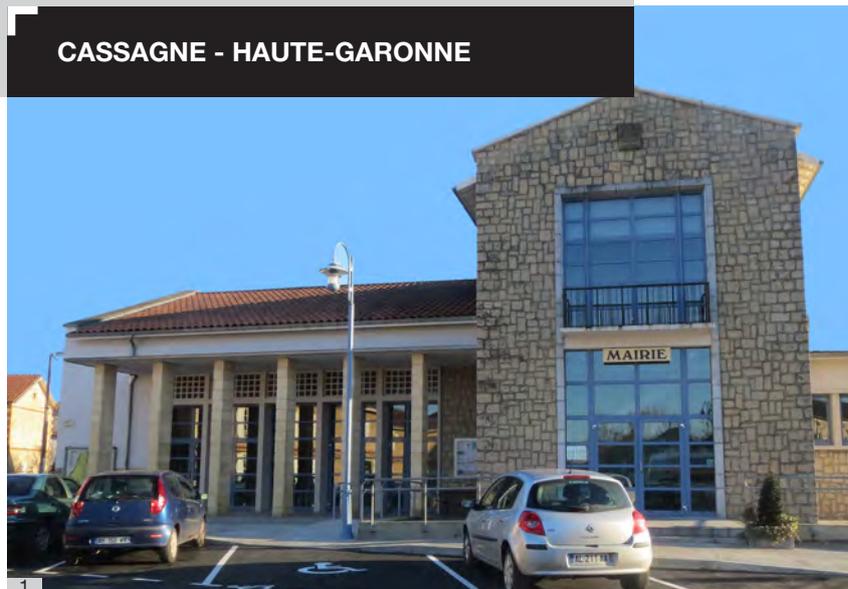
1. Façade principale de la mairie / salle des fêtes de Cassagne (31)

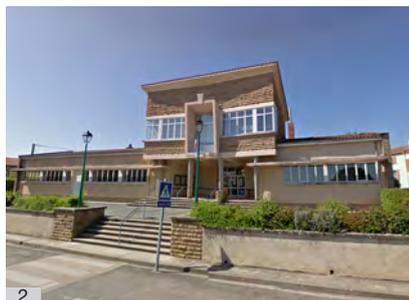
2

2. Autres salles des fêtes des années 1945/1975 : Senouillac (81)

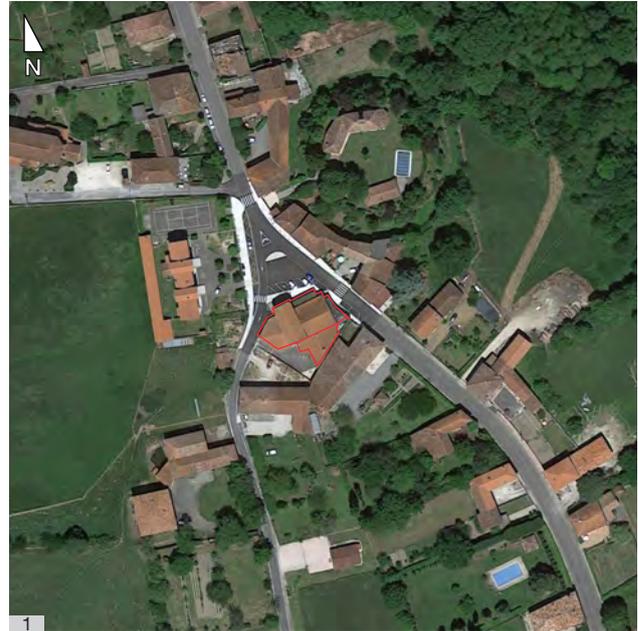
Le Foyer Rural est situé sur la place principale du village, au carrefour de deux rues : le chemin vieux et la rue de la mairie qui traverse le village et descend au sud vers Marsoulas. Il est situé à côté de l'école et non loin de l'église. Le bâtiment est implanté sur la place de façon à être vu dès l'entrée du village venant du nord, de BousSENS.

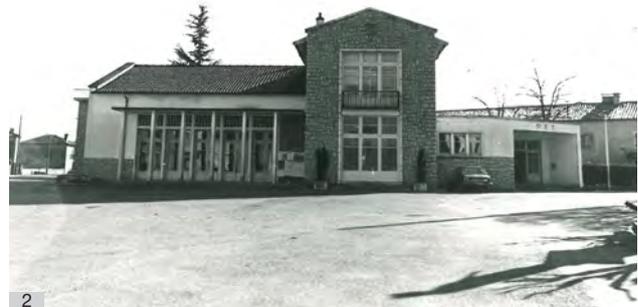
1. Vue aérienne du bâtiment dans son contexte (source géoportail)
2. Prise de vue de la façade principale datant de 1954
3. Prise de vue des alentours de la place sur laquelle est implantée le bâtiment
4. Façade latérale de l'entrée du Foyer Rural

Les menuiseries ont toutes été changées. La division verticale ni la division en trois des baies n'a été conservée : cela change l'aspect du bâtiment, réduit sa monumentalité car le balcon est moins mis en valeur. Les poteaux béton de l'auvent protégeant l'entrée de la salle des fêtes ont été doublés par un plaquage de pierre.

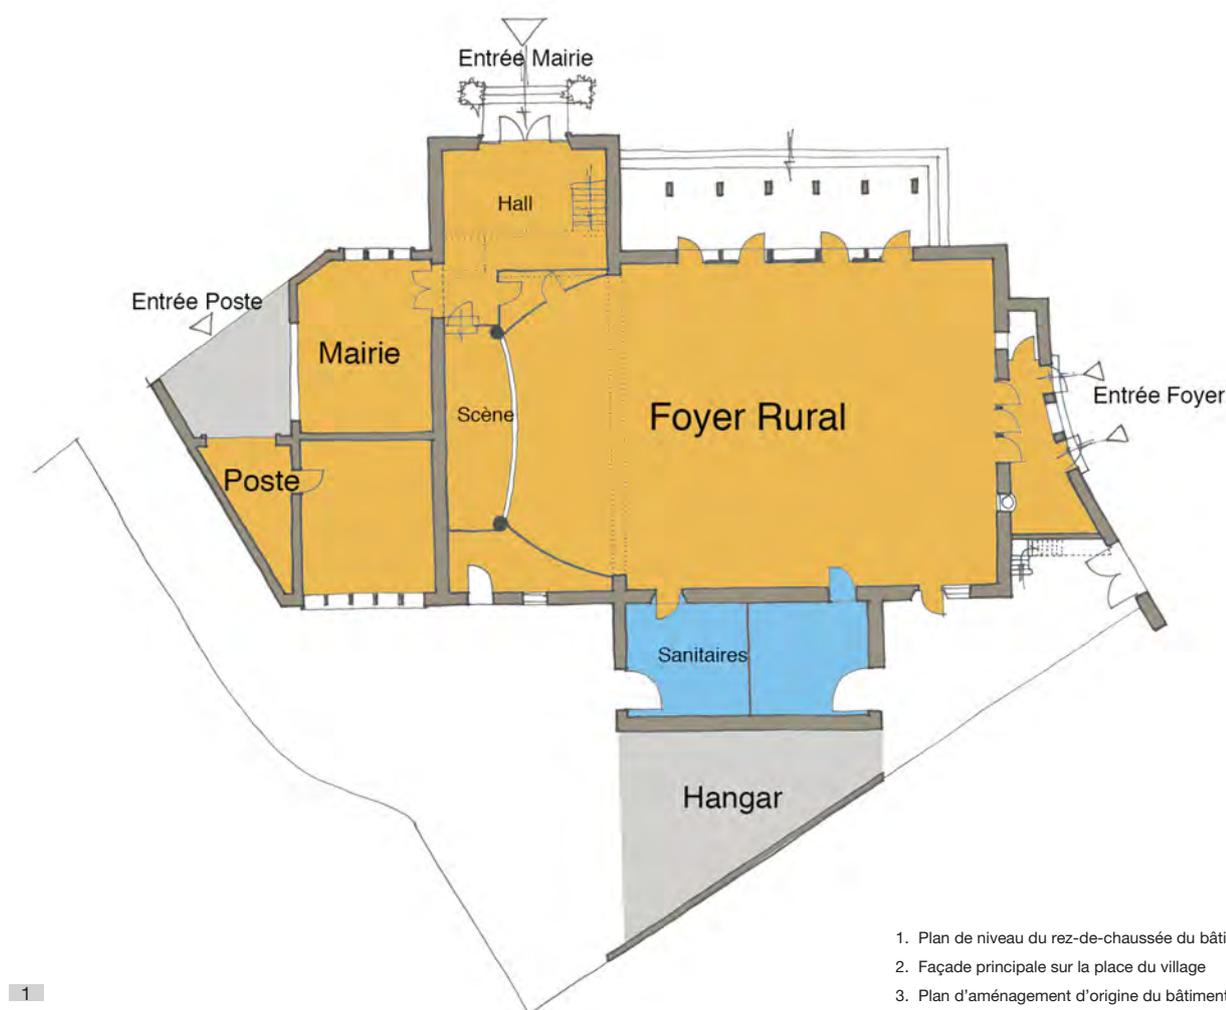
1. Plan de niveau du rez-de-chaussée du bâtiment
2. Façade principale sur la place du village
3. Plan d'aménagement d'origine du bâtiment

Le bâtiment a été construit pour répondre à plusieurs usages : mairie - foyer rural - poste - bains douches + hangar pour le corbillard. Mais depuis sa création les usages ont évolué : L'usage des bains douches et du corbillard ont disparus, et le besoin d'espace pour les locaux de la Poste ont diminué.

Les travaux de rénovation entrepris en 2006 ont donc consisté à répondre à la fois aux nouveaux besoins (cantine pour les scolaires) et à améliorer le confort des usagers : les locaux pour les bains douches situés à

l'arrière, devenus inutiles, ont été démolis et à leur place, a été construit un office de réchauffage en liaison froide pour la cantine, qui a été installée dans une partie de la salle des fêtes. La refonte complète de la partie salle des fêtes a été réalisée pour améliorer le confort et l'accessibilité des lieux. Pour la partie mairie, les travaux ont consisté principalement à l'intégration du point poste au sein des locaux de la mairie. Le hall d'accès à la poste a été fermé. Cela a permis de créer deux bureaux de plus et des sanitaires. La partie de la mairie située au dessus du hall d'entrée et de la scène comprend un bureau et la salle du conseil. Ces locaux ne sont toutefois pas accessibles aux personnes à mobilité réduite.

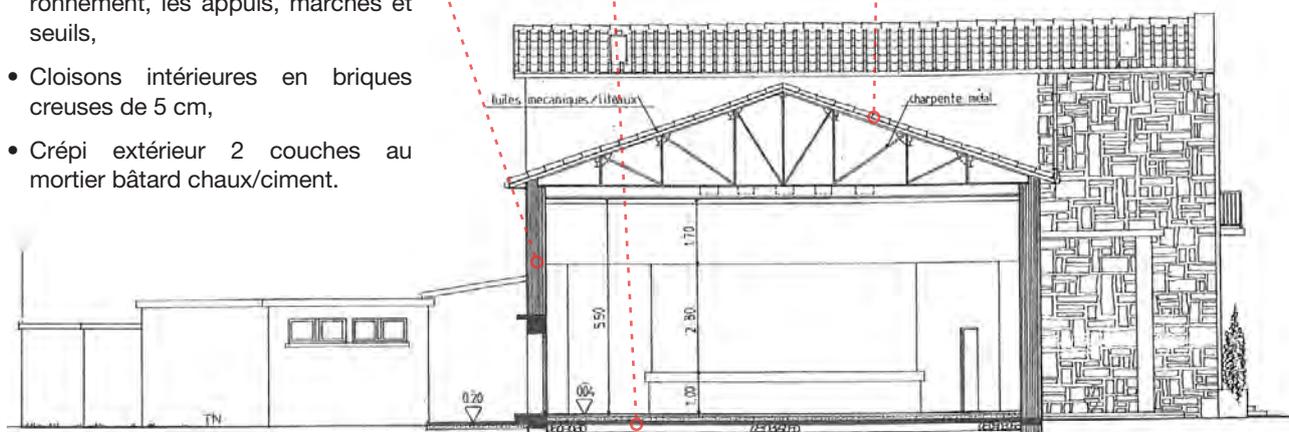
- Maçonnerie mixte de 20 cm en agglomérés de ciment et briques creuses,
- Parement des soubassement en moellons de réemploi et smillés (travaillés au smille = marteau à deux pointes qui sert à dégrossir les moellons à en régulariser les faces), provenant de Boussens,
- Ouvrages en béton de ciment moulé pour les piliers, leur couronnement, les appuis, marches et seuils,
- Cloisons intérieures en briques creuses de 5 cm,
- Crépi extérieur 2 couches au mortier bâtard chaux/ciment.

- Charpente composée de fermes métalliques couvertes en tuiles canal,
- Toitures-terrasses avec étanchéité en bitume pur et asphalte.

- Bois simple vitrage,
- Encadrement des ouvertures en agglomérés de ciment.

- Carrelage en carreaux de grès cérame posés au mortier de ciment,
- Dalle de béton armé recouverte d'une chape bouchardée 2 cm.

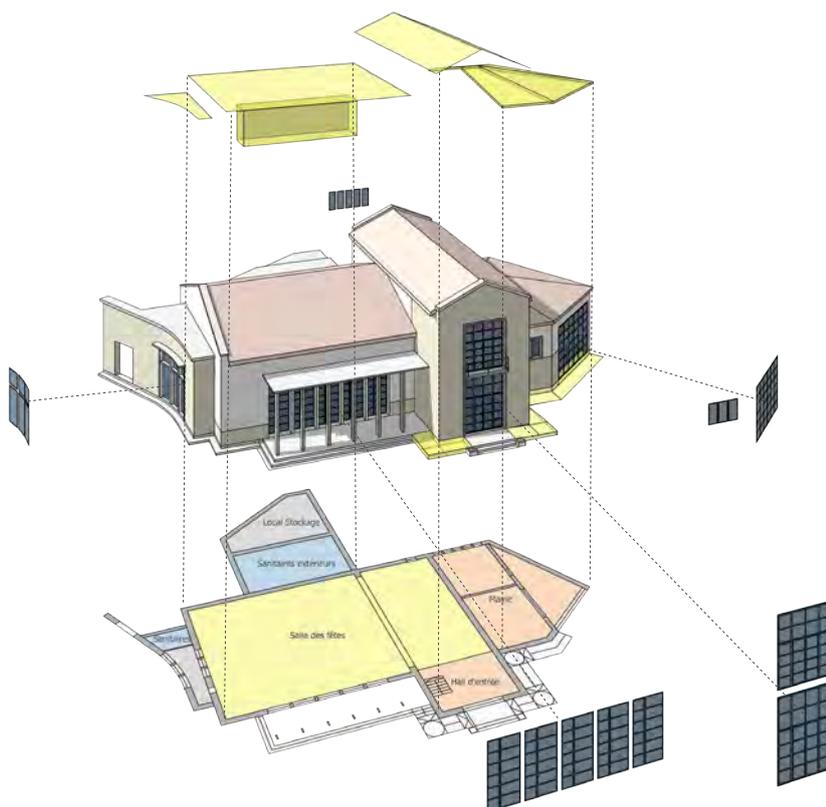
- Diminution de la hauteur sous plafond de la salle principale afin de réduire le volume de chauffe,
- Renforcement de l'isolation des combles et des sous-face des différentes toitures,
- Remplacement de l'ensemble des menuiseries par du double-vitrage,
- Fermeture de la large ouverture du volume de l'ancienne poste.

Légende croquis :

- Isolation par l'intérieur
- Menuiseries remplacées

Ces interventions légères permettent de conserver le caractère patrimonial et monumental du bâtiment. Une attention particulière devra cependant être portée sur le rythme des ouvertures qui sont partie prenante dans le dynamisme de la façade. L'intégration des rampes d'accessibilité devra être faite avec soin pour ne pas obstruer la visibilité de l'entrée depuis l'espace public.

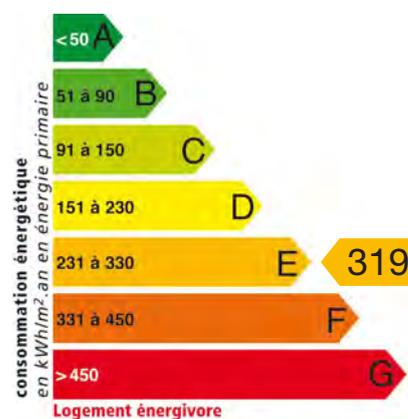
» Étiquette énergétique

Gain énergétique d'environ 87%

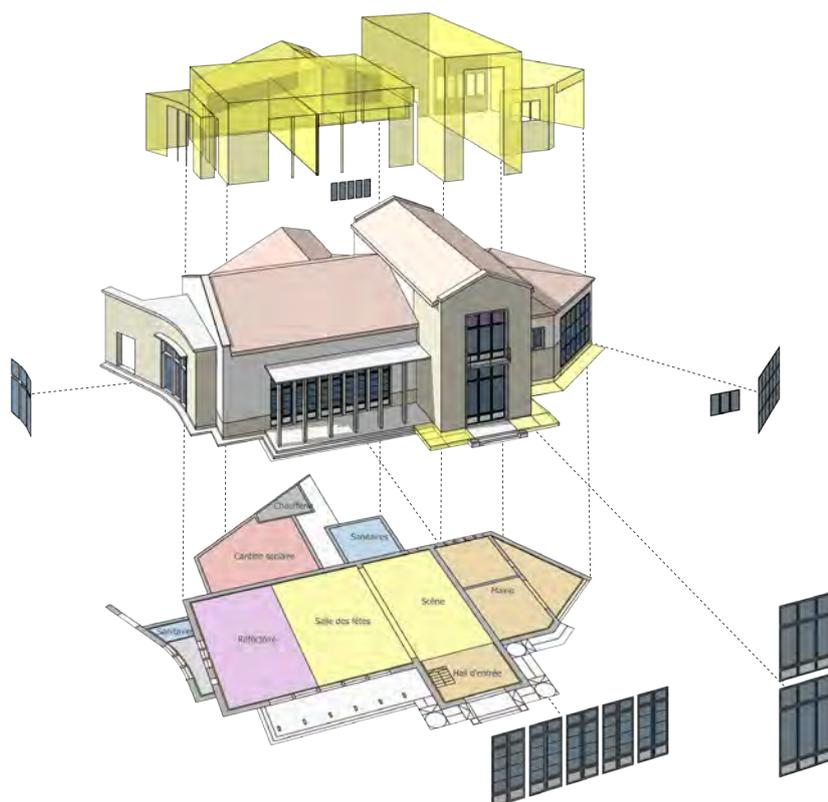
- Isolation intérieure des murs périphériques, et renforcement de l'isolation des diverses toitures,
- Mise en œuvre d'un faux-plafond acoustique avec intégration de pavés d'éclairage LED,
- Remplacement des menuiseries par du double-vitrage.
- Changement de tous les sols avec mise en place d'un chauffage par le sol.

Légende croquis :

- Isolation par l'intérieur
- Menuiseries remplacées

La partition de la salle principale via la position de la cloison amovible et la hauteur des faux plafonds devra tenir compte de l'enveloppe du bâtiment et du rythme des ouvertures afin de ne pas nuire à la lisibilité de la façade.

L'isolation par l'intérieur permettra d'offrir un traitement acoustique plus performant et de redonner un coup de jeune à la salle.

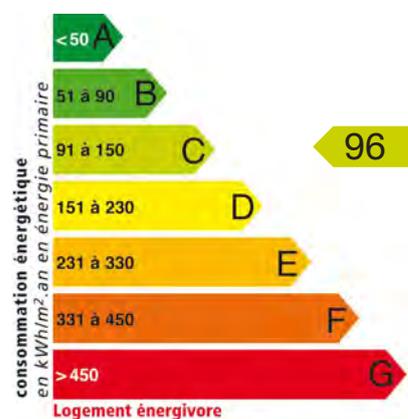
» Étiquette énergétique

Interventions lourdes privilégiant le confort et les économies d'énergies
Gain énergétique 30%
