Réhabilitation-restructuration ESPACE CULTUREL ET SPORTIF

Faire rimer bâti existant et basse consommation énergétique.

MONTBARTIER, 82 - 2011

Réhabilitation visant le niveau BBC (Bâtiment Basse Consommation) rénovation

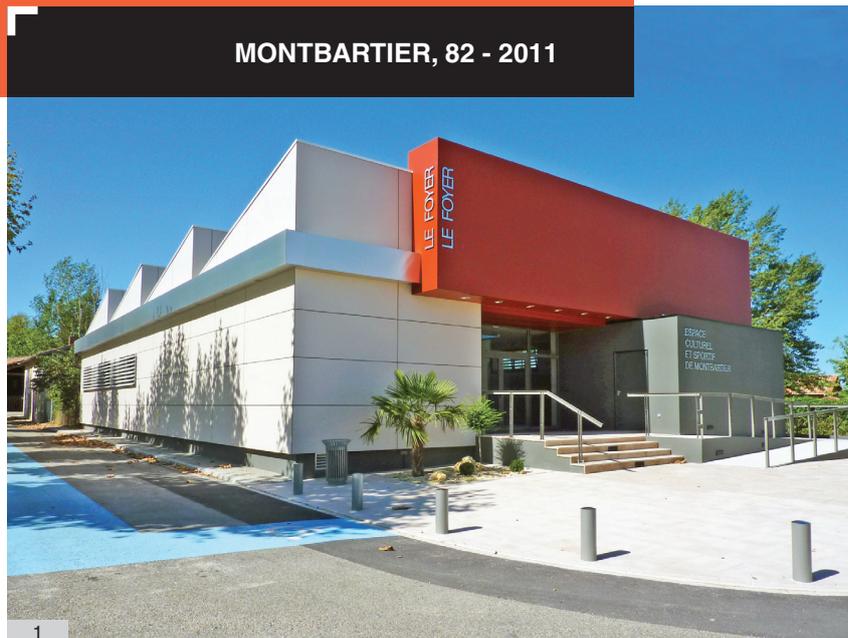
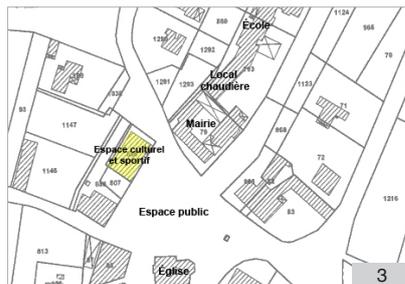
1. Vue sur l'entrée en façade Nord-Est et sur la façade Sud-Est de l'espace culturel et sportif de Montbartier
2. Foyer rural avant travaux
3. Extrait cadastral : le centre-bourg de Montbartier

Le bâtiment d'origine est un monobloc rectangulaire aux proportions compactes. La volumétrie initiale est conservée mais les murs existants sont

entièrement réhabillés : le jeu des blocs colorés en façade donne du rythme et casse les lignes.

Le toit à 4 pans est remplacé par une toiture en shed (dents de scie) qui supporte des capteurs solaires orientés S.O. et qui comporte des ouvertures. Orientées N.E., elles apportent un éclairage naturel sans risque de surchauffe. Le bâtiment a perdu en banalité et gagné en modernité. Grâce à sa nouvelle composition architecturale, l'espace culturel est devenu un signal marquant de la vie sociale et communale.

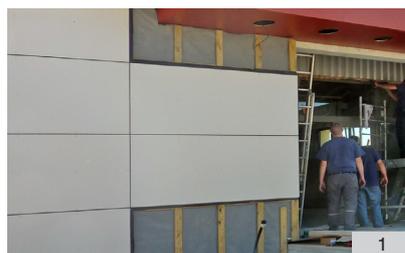
1. Isolation des murs par l'extérieur en cours de chantier
2. Chantier : détail de construction des murs chauffants en briques de terre crue
3. Vue intérieure de l'espace culturel aménagé
4. Vue des sheds : capteurs thermiques et photovoltaïques

- les murs, bâtis en briques creuses de 27 cm, ont été isolés par l'extérieur : une ossature a été montée, remplie avec 12 cm de laine de roche, puis bardée en fibrociment
- la toiture, remaniée en shed, a été isolée avec 35 cm de laine de verre
- les ouvertures Sud-Est et Nord-Ouest sont conçues pour éviter les surchauffes estivales : brise-soleil pour empêcher le rayonnement solaire direct et fenêtres basculantes pour assurer la ventilation nocturne sans risque d'effraction.
