# Adapter et valoriser UNE SALLE DES FÊTES 1975 - 2000

SAINT-PIERRE-DE-RIVIÈRE - ARIÈGE

## [ ÉTUDE DE CAS : LE FOYER DES MILLE CLUBS À SAINT-PIERRE-DE-RIVIÈRE ]

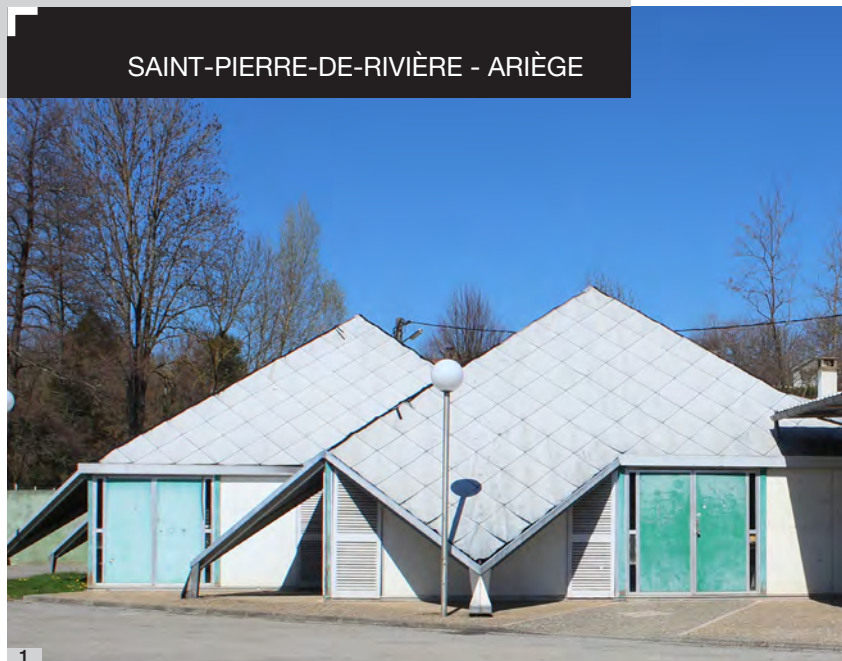
1

Autres Mille Clubs des années 1975-2000 :

2. Capvern (65) modèle SEAL 1ere série

3. Montsauche-les-Settons (58) modèle BSM 1ere série (source CAUE71)

1. Saint-Pierre-de-Rivière modèle SEAL 2ere série

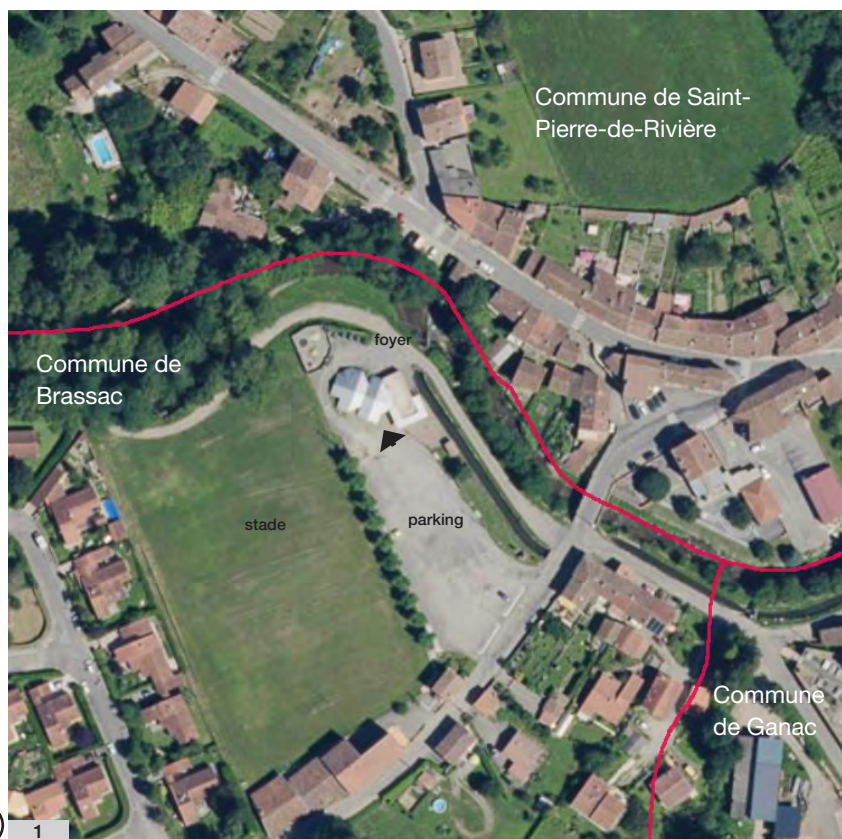
L'entrée se situe au sud-est, pour faire face au parking.

Les locaux techniques sont plutôt au nord, donnant sur une zone de service (livraison et accès à la station d'épuration).

Une extension a été réalisée en 2000 pour créer une cuisine et une buvette donnant sur l'extérieur. Celle-ci a été implantée à l'est.

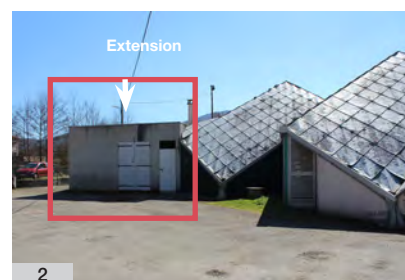
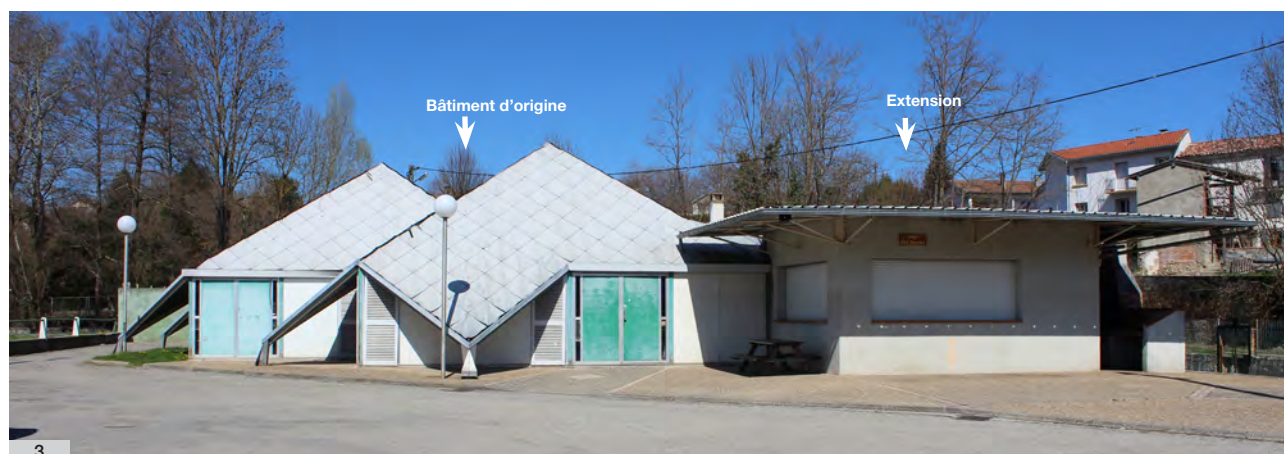
1. Vue aérienne (source geoportail)
2. Façade arrière Nord où se situent les locaux techniques
3. Vue d'ensemble du foyer, bâtiment d'origine et extension, depuis le parking

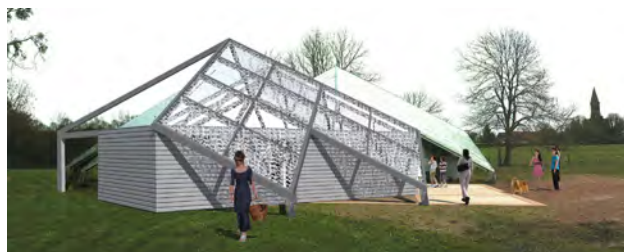
Projet de réhabilitation et extension du bâtiment «1000 Clubs» à Guipy (58)  
(source : www.arkedif.fr)
