Conservation et restauration LES LAVOIRS-ABREUVOIRS

ARIÈGE - PNR DES PYRÉNÉES ARIÉGEOISES
2014

Restauration d'éléments du patrimoine rural

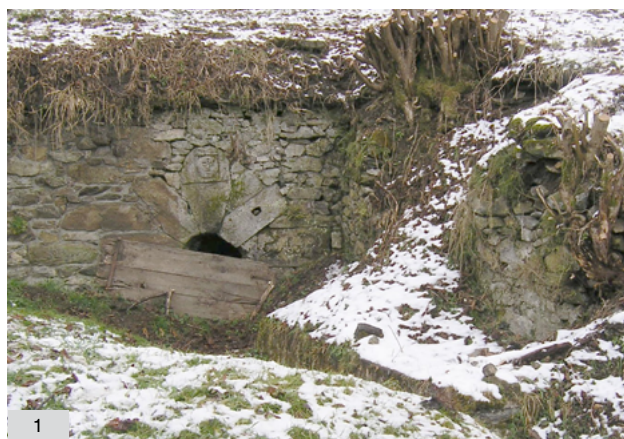
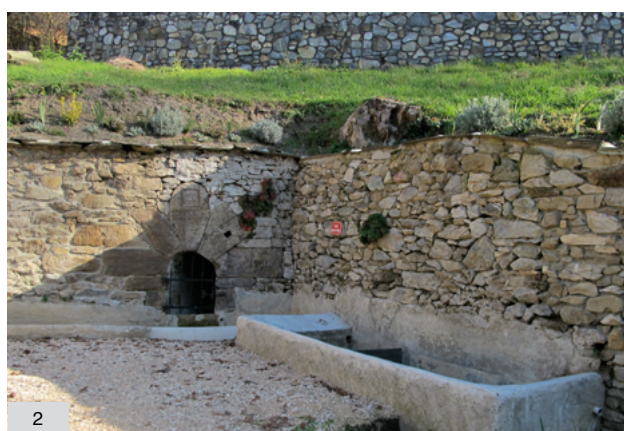
1. Saint-Lary, le lavoir avant le diagnostic
2. Saint-Lary, le lavoir après travaux
3. Vernajoul, le lavoir avant travaux
4. Vernajoul, le lavoir après travaux

» Recommandations pour une restauration de qualité :

- Se rapprocher des techniques et matériaux d'origine :
 - respect des principes constructifs,
 - respect des matériaux et des mises en oeuvre,
- Préférer :

- les interventions douces, lavages, brossages, gommages, micro-sablages,...
 - les récupérations de pierres locales ou se procurer des pierres épaisses de même nature que celles d'origine, provenant de carrières voisines,

- pour les enduits, les aspects finis, jetés à la truelle, frottés à la brosse métallique, lavés à l'éponge, grattés à la truelle ou à la règle en bois selon le résultat attendu.

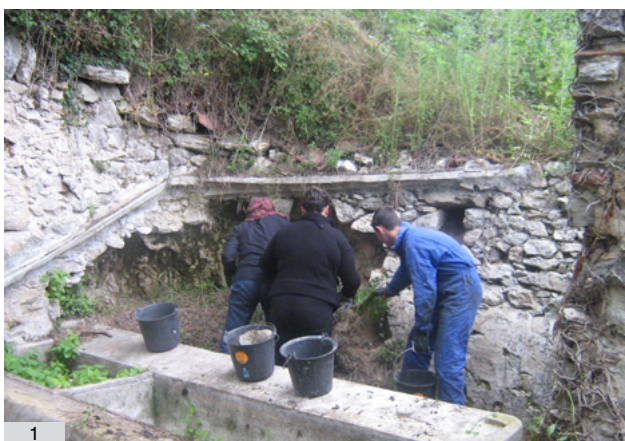
1. Travaux sur le lavoir de Vernajoul
2. Réfection de la toiture du lavoir de Boussenac
3. et 4. Chantier de restauration d'éléments de petit patrimoine à Siguer

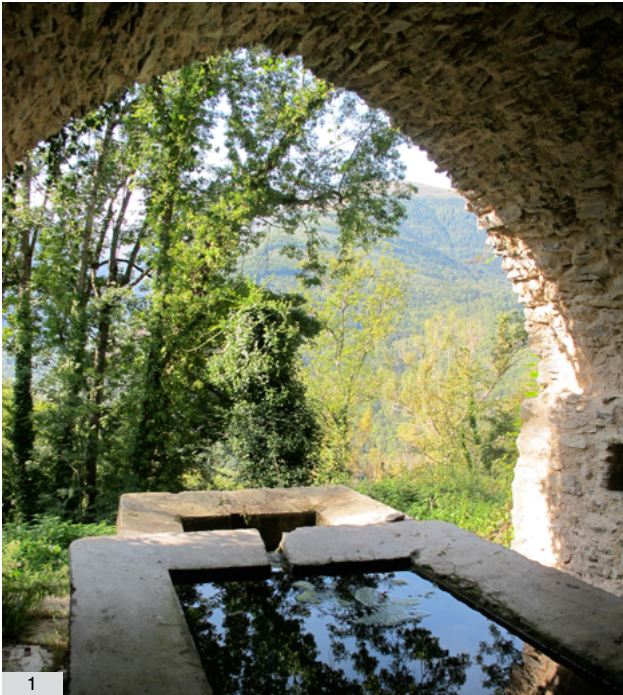
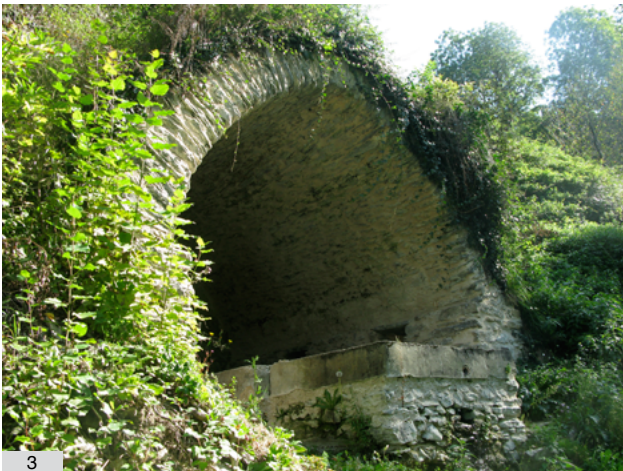
1

1. et 3. Éléments patrimoniaux remarquables : lavoir à Gesties
2. et 4. Éléments patrimoniaux remarquables : abreuvoir à Seix
